Juni 2018

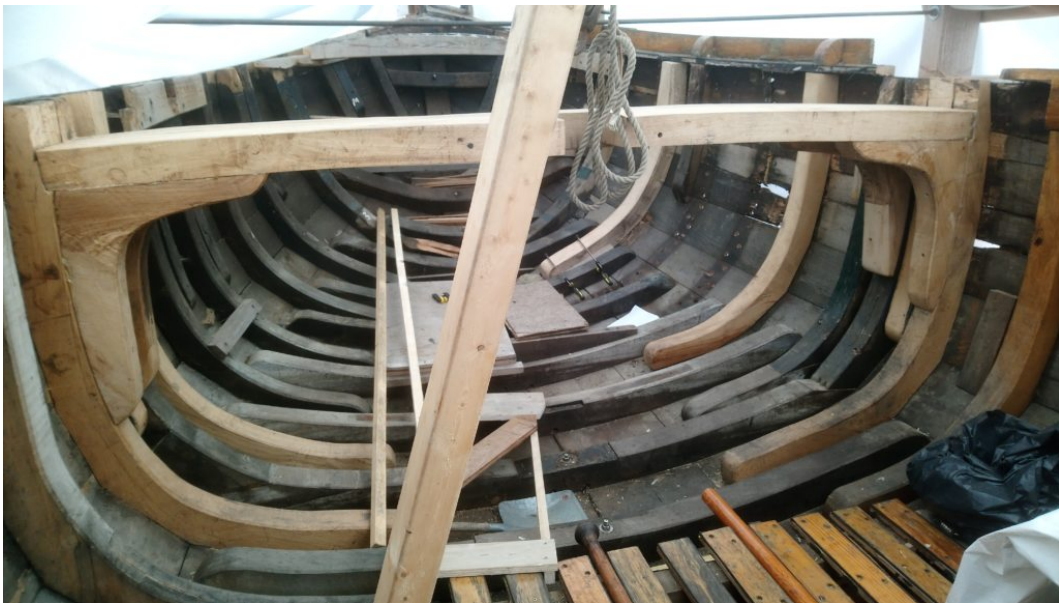
Het heeft heel wat tijd gekost om twee oude kniespanten te herstellen en 2 nieuwe te maken. In totaal dus 4. Wij zijn zover dat de mastbank nu op zijn plaats zit en de kniespanten eronder. Onderstaand beeld is vanuit de voorsteven gezien (dus vanuit het vooronder)

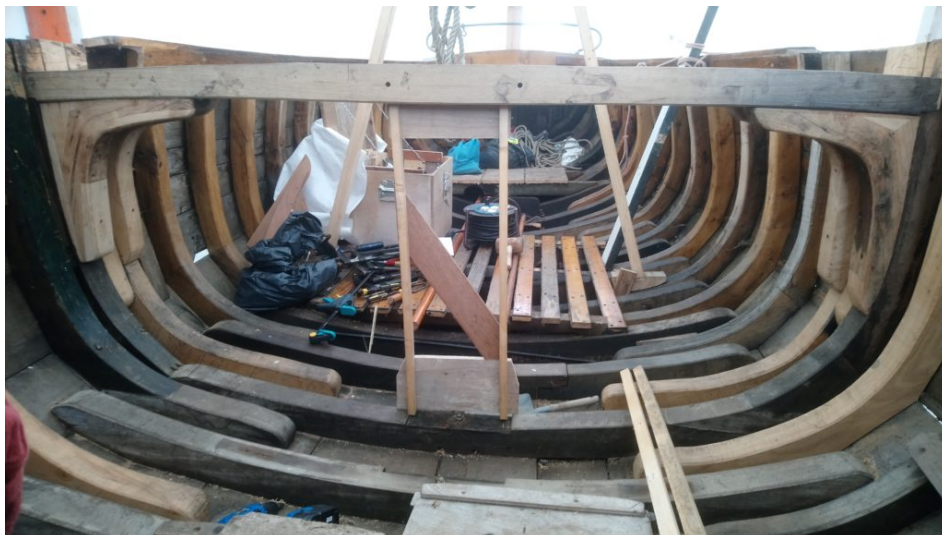
Onderstaande foto is vanuit de kuip genomen. Deze toont ook heel mooi de nieuwe zitters op plaats 7 en 4 aan stuurboord. Het mastspoor hebben wij verwijderd en daar komt een nieuw voor, extra dik en langer.
