spanten

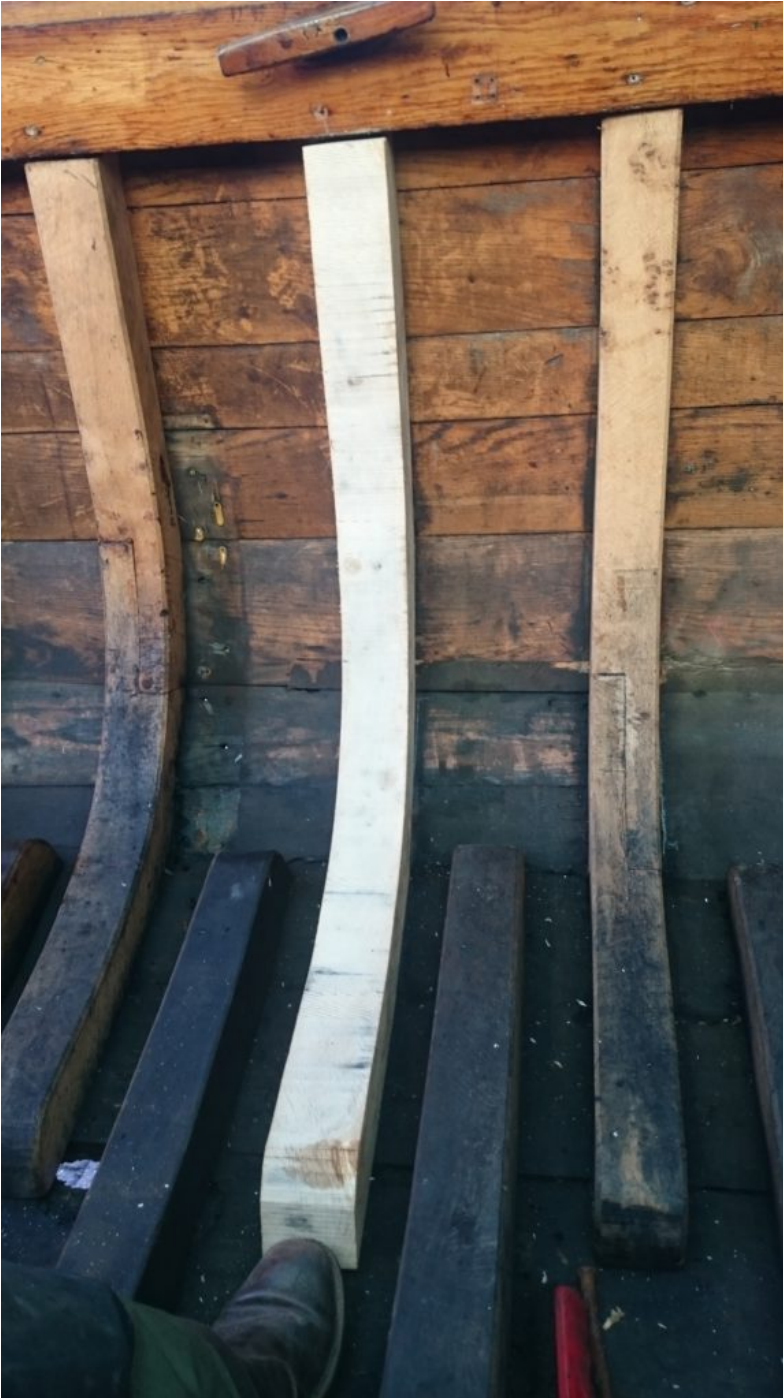
Het jaar 2017 zijn wij actief begonnen. Paul en Johan hebben een nieuw spant vervaardigd, ter vervanging van nr. 13 aan bakboordzijde. Het is door ons uitgezaagd en passend gemaakt.

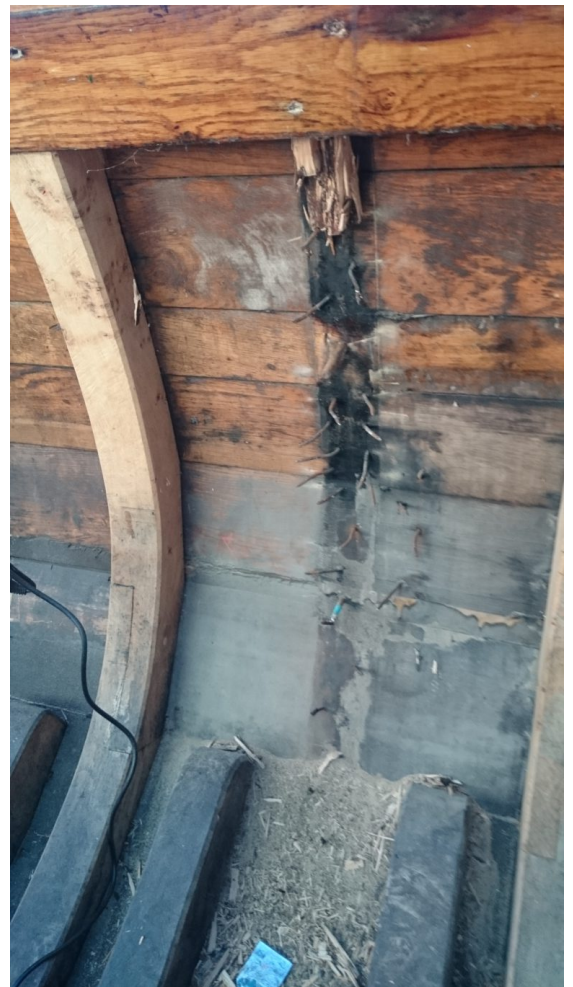
Op de plaats van nr. 11 (bakboord) is het spant verwijderd, hetgeen nog niet zo eenvoudig was daar het als enige spant in het hele schip, gelamineerd bleek te zijn. Taai werk, maar het is gelukt. Op onderstaande foto is de grote hoeveelheid spijkers te zien die het houtwerk aan de huidgangen dwong.
